Corso di formazione  
RISCHIO IDROGEOLOGICO FLUVIALE

# Assessment su rischio idrogeologico

Giuseppe Bolzoni  
Emergency Manager

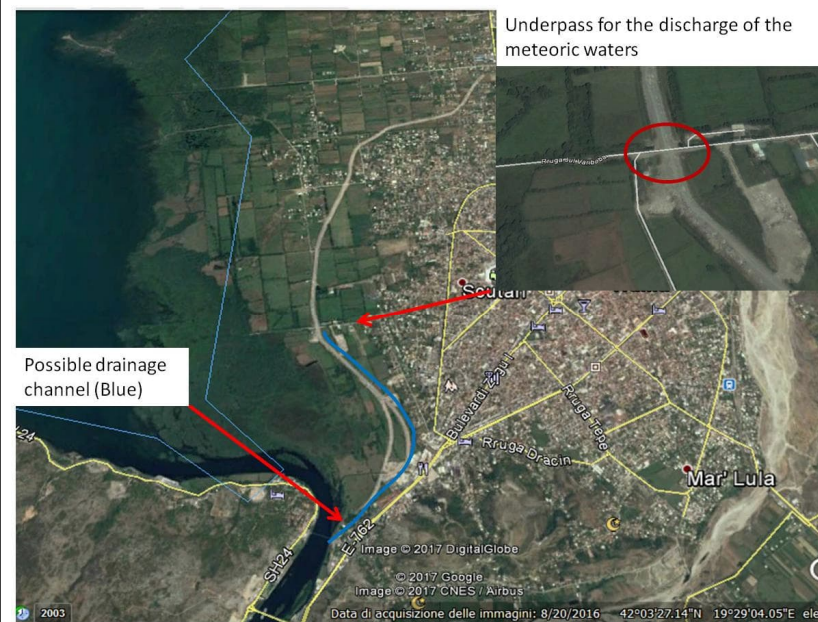
Underpass for the discharge of the meteoric waters

Possible drainage channel (Blue)

Bypass nella circonvallazione in costruzione per lo scarico dell'acqua piovana della città nel lago di Skutari

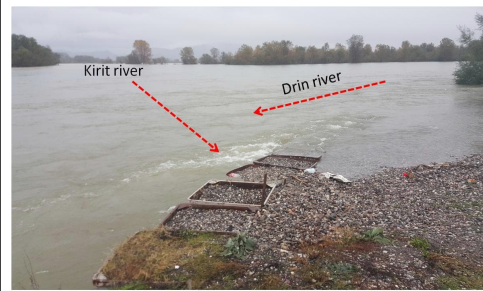
Iron boxes filled with gravel for flood defence are 6 mt higher than the normal river level.

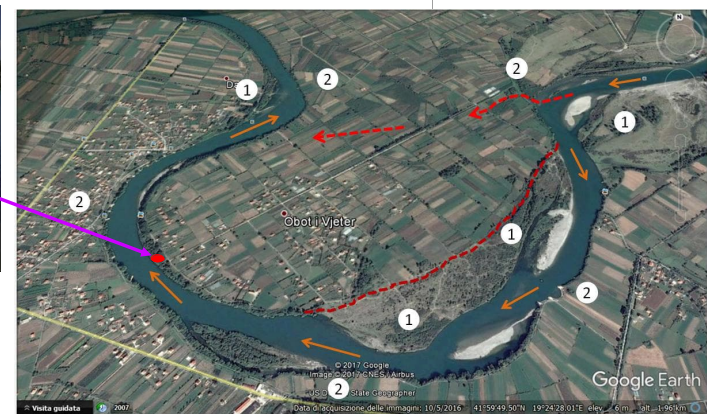
Ansa del fiume Buna nel territorio di Obot Vjeter

-----> Normal river stream -----> Flood streams -----> Ancient right bank of the river  
 ① Debris Deposit ② Eroded river bank

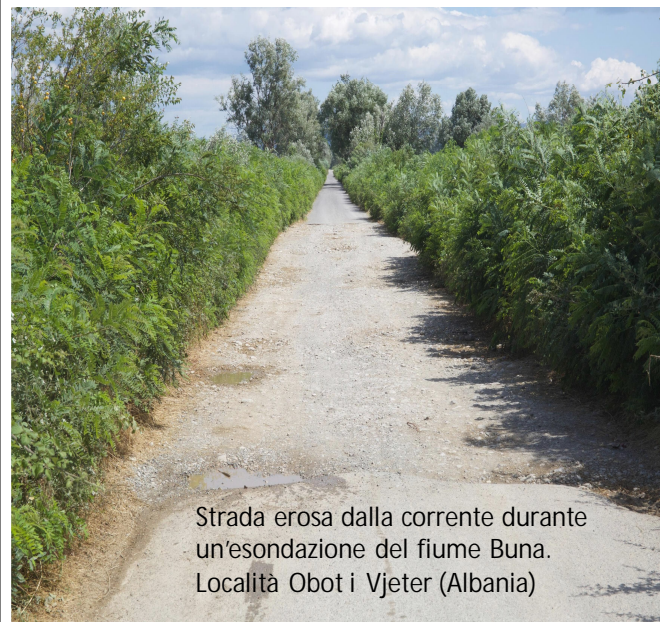
Strada erosa dalla corrente durante un'esondazione del fiume Buna. Località Obot i Vjeter (Albania)

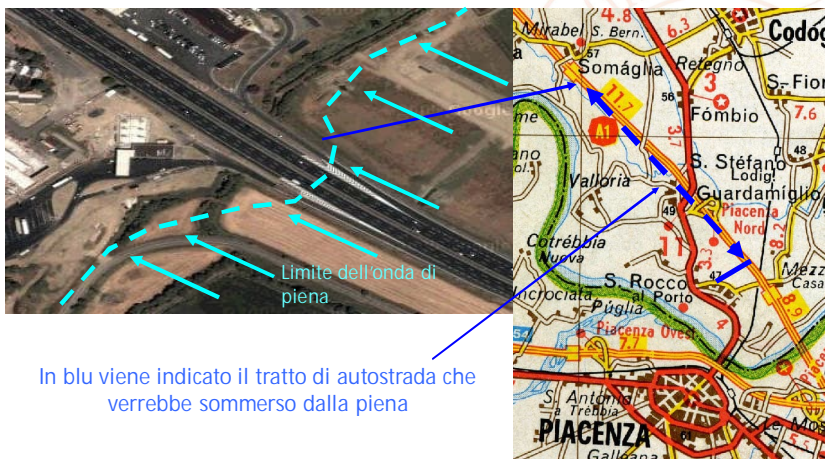
In caso di esondazione, il limite del terrazzo morfologico a Somaglia verrebbe lambito dalle acque di piena. L'autostrada verrebbe invasa dall'acqua dall'area di servizio fino alla sua risalita sul ponte di Po che inizia nella zona di Mezzana in territorio di San Rocco al Porto

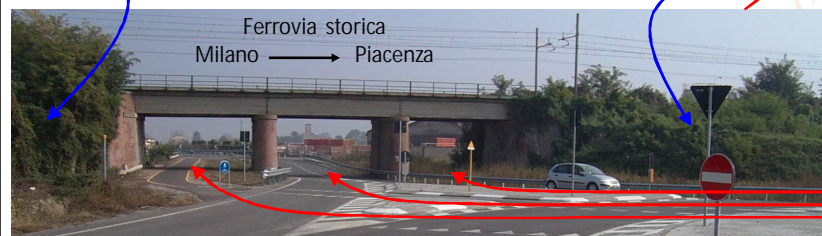
Sottopasso ferroviario della SP145 in località Mezzana Casati

Coni di terra da utilizzare per un eventuale tamponamento del sottopasso in caso di esondazione

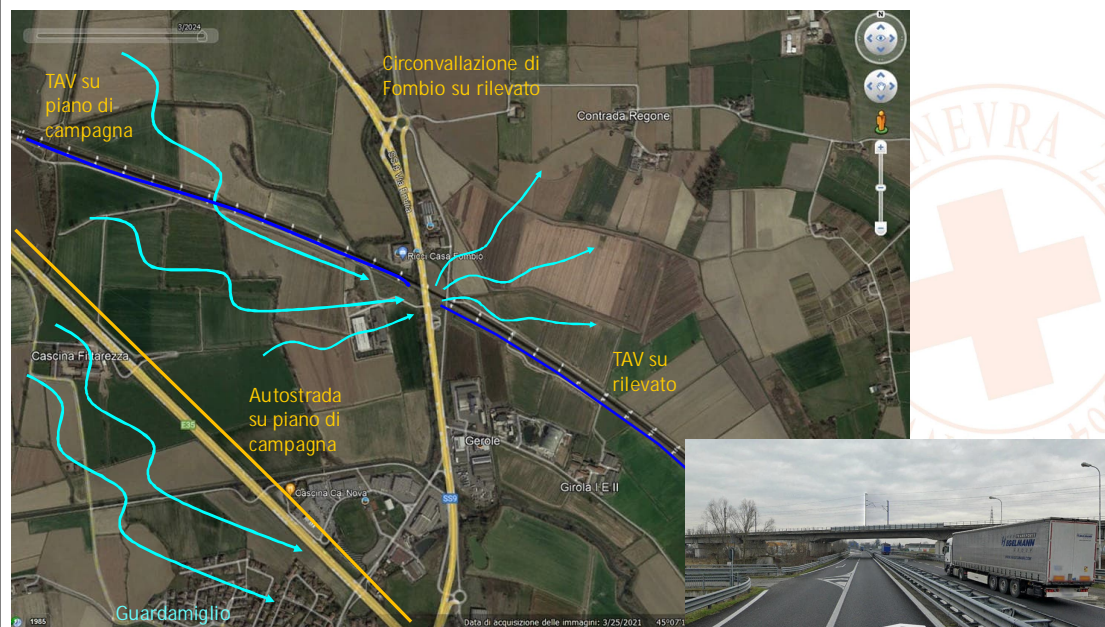
L'attuale ferrovia veloce in costruzione (TAV), non ha tenuto conto della possibilità di esondazione dove corre sul piano di campagna tra Somaglia e l'incrocio con la via Emilia nei pressi di Fombio. Durante l'esondazione, l'acqua invaderà anche la galleria che attraversa l'abitato di Somaglia.

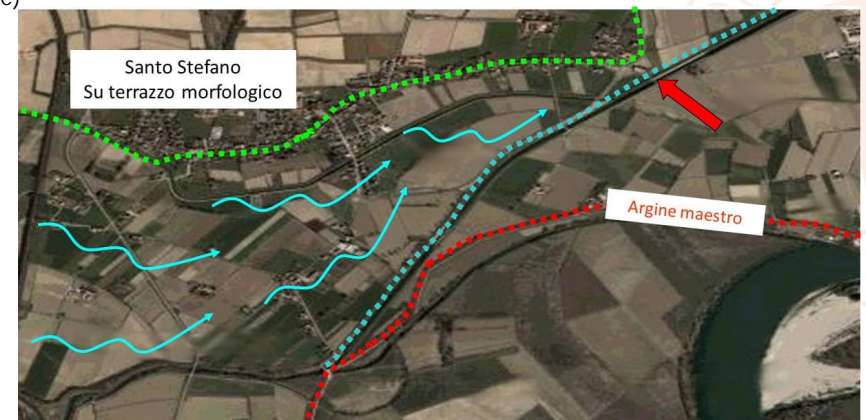
In caso di rottura arginale a monte di Santo Stefano, l'onda di piena che procede verso valle lambirebbe il terrazzo morfologico e l'argine del canale Mortizza/Gandiolo. I danni maggiori avverrebbero nel punto di strozzatura indicato dalla freccia. Anche tutta la parte bassa del paese verrebbe allagata. L'onda tracimerebbe quindi nel canale e verrebbe convogliata prima su Meleti poi a canale colmo, strariperebbe sul territorio di Caselle Landi (Morti della Porchera, Gerrone e Bruzzelle)

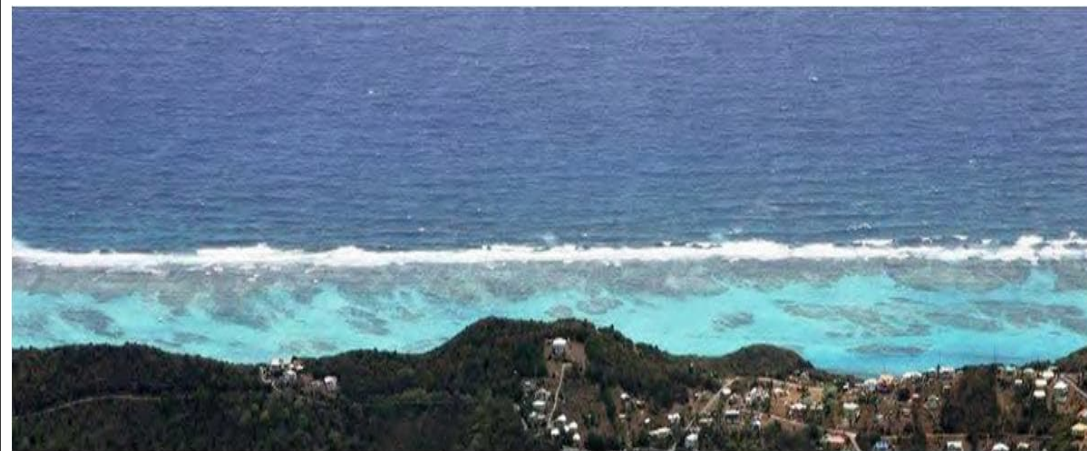
La costa di fronte a Grenville è protetta dalla barriera corallina. Quest'ultima è stata in parte distrutta dagli abitanti per procurarsi dei materiali da costruzione

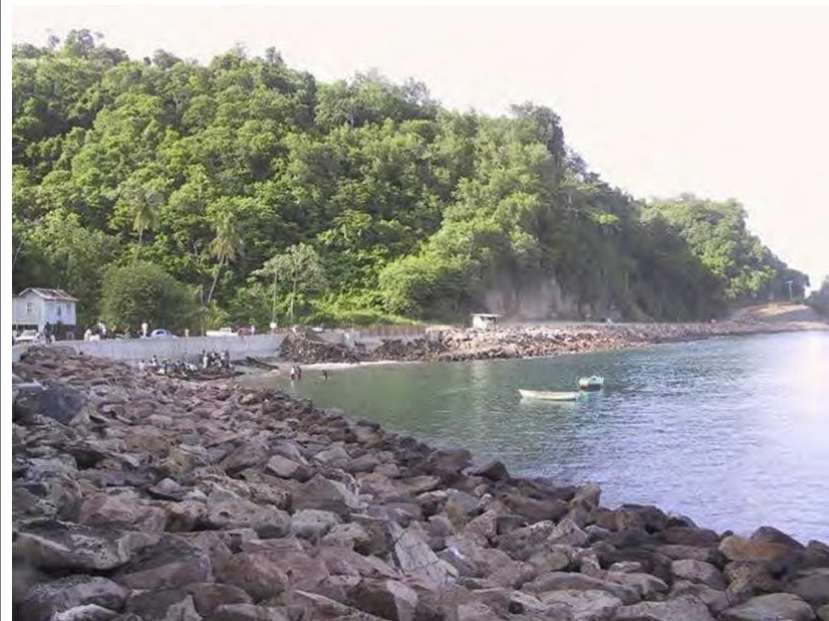
La distruzione della barriera corallina ha causato una forte erosione della costa

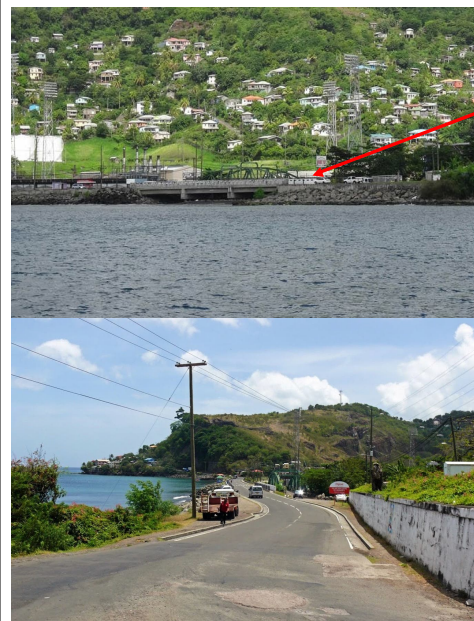
Estuario del fiume presso St. George in Grenada. Costeggia a nord la città e lo stadio di Cricket. La luce sotto il ponte che dovrebbe permettere il passaggio dell'onda di piena è troppo stretta

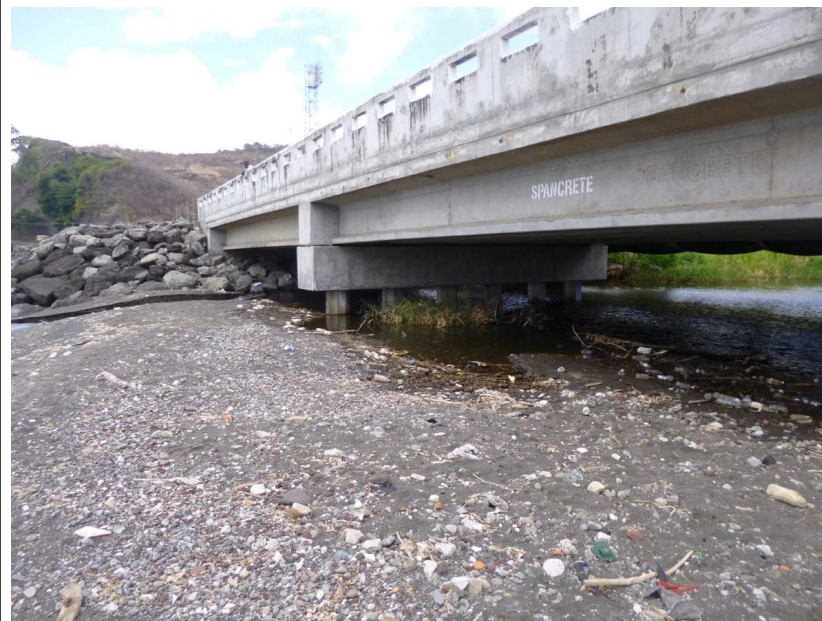
Le mareggiate accumulano detriti litici sotto il ponte e rallentano il deflusso dell'acqua. Lo spazio sotto il ponte per il passaggio dell'acqua visto da vicino.

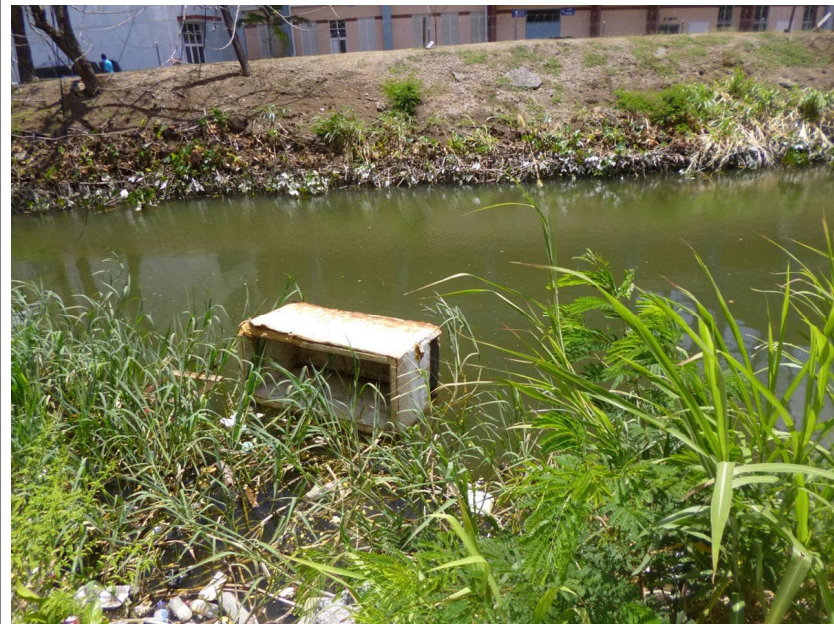
Rifiuti ingombranti di tutti i generi vengono gettati nel fiume (frigoriferi, mobili, gomme d'automobile, ecc.)

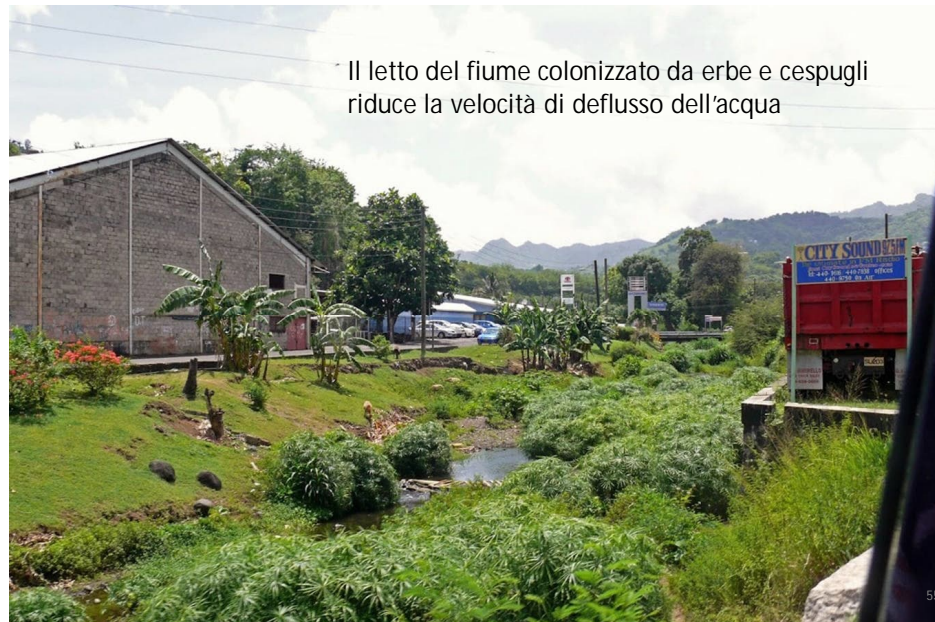
Il letto del fiume colonizzato da erbe e cespugli riduce la velocità di deflusso dell'acqua

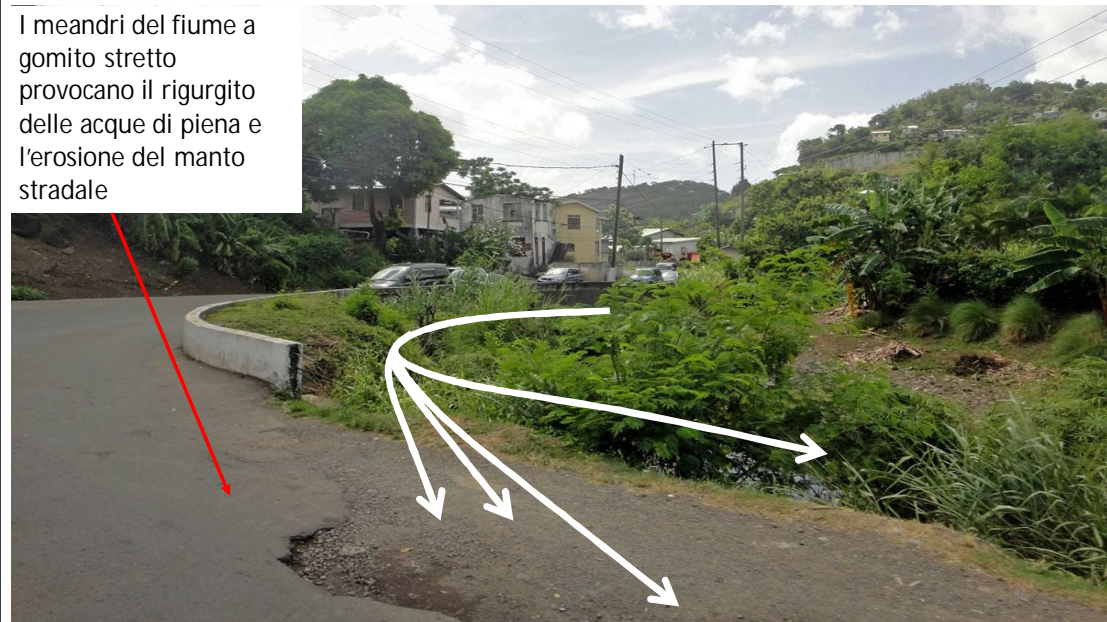
I meandri del fiume a gomito stretto provocano il rigurgito delle acque di piena e l'erosione del manto stradale
